A Soproni Múzeumban őrzött kárpitozott kanapé és 2 darab karosszék restaurálása

Pályázati azonosító: 209111/00148

Gyűjtemény: Soproni Múzeum, Iparművészet

Leltári szám, kanapé: 64.9.7; karosszék: 64.9.8, 2 db

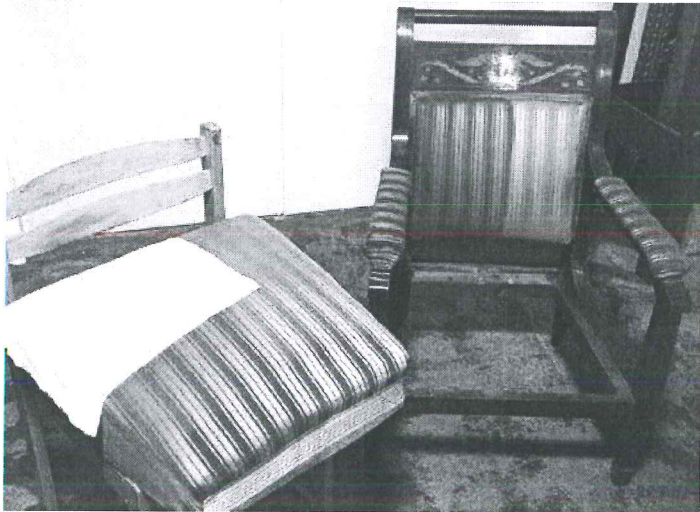
1.kép. Tisztítási próba

A kárpit felületén nemionos tisztítószerrel tisztítási próbát végeztünk. A próba nem hozott meggyőző változást. A meggyengült rugózat miatt egyenetlen volt a kárpitozott felület, ezért az új kárpitozás mellett döntöttünk (1.kép). A későbbi bontás során egy kartonlapra írt bejegyzés került elő, mely szerint az utolsó kárpitozás 1962-ben történt (17.kép).

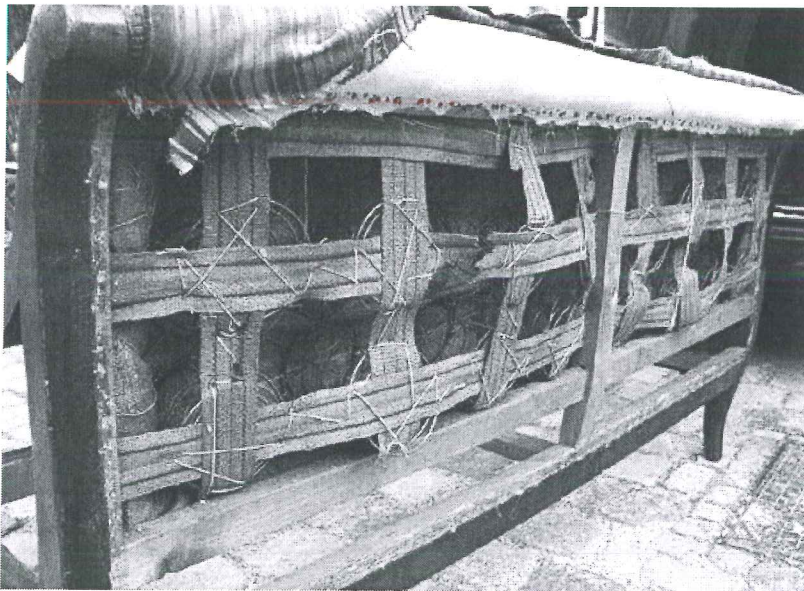
Restaurálás előtt a bútorok a kárpitos műhelybe kerültek, ahol megtörtént a kárpit lebontása. A rugókat tartó hevederek jelentősen előregedtek és meggyengültek, szakítószilárdságuk a papírhoz volt hasonlítható (2-3kép).

2.kép. Kárpit lebontása

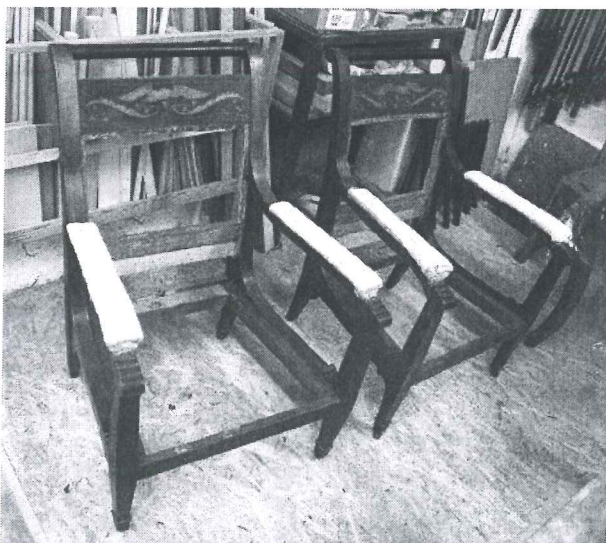
3.kép. Lebontott kárpit

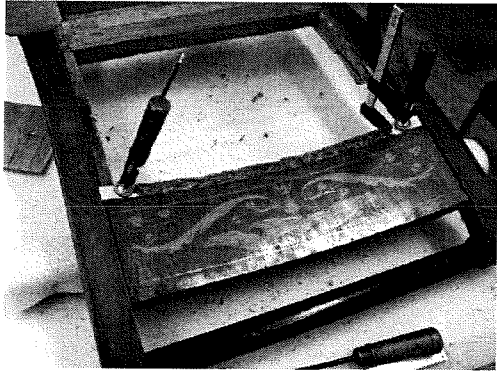
4.kép. Kiegészítések

A lebontott bútorok restaurálása a felület portalanításával, tisztításával kezdődött. Ecsettel történő portalanítás után vizes tisztítás következett felületaktív anyag habjával. A faanyagban keletkezett sérülések és hiányok kiegészítésre kerültek, a fellazult furnérok leragasztása is megtörtént (4-5.kép). A bevonatba ágyazódott felületi szennyeződés eltávolítása érdekében a bevonatot 800-as polírpapírral csiszoltuk át, ezután tisztítás következett felületaktív habbal, majd Etanollal (6.kép). A furnérozott részeken korábbi kiegészítések voltak, melyek szintbeli illesztése nem volt pontos, a kiemelkedő részeket faragással, csiszolással síkba dolgoztuk (7.kép). A korábbi kárpitozások során a szegélyek egyre kijebb kerültek a kárpitozás eredeti vonalánál, ezeket a hibákat fakitt kikenéssel javítottuk (8.kép). A fa kiegészítéseket és javított felületeket retusáltuk, a retus levédéséhez sellakot használtunk. Az öntött bronz elemek tisztításához acélgyapotot és fémtisztító szert használtunk (9.kép). A felület egységes megjelenése miatt a teljes felületet enyhén politúroztuk (10.kép).

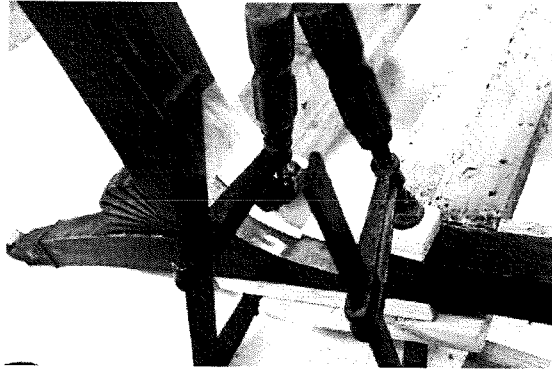
5.kép. Furnérrögzítés

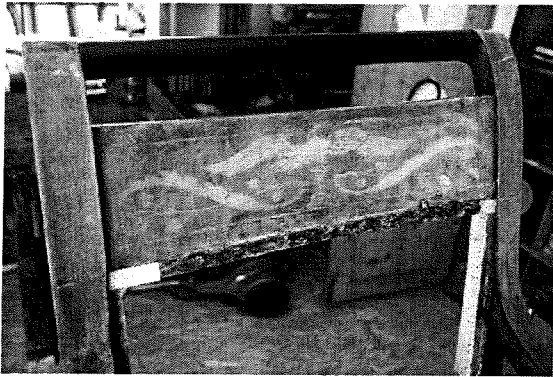
6.kép. Lakkcsiszolás

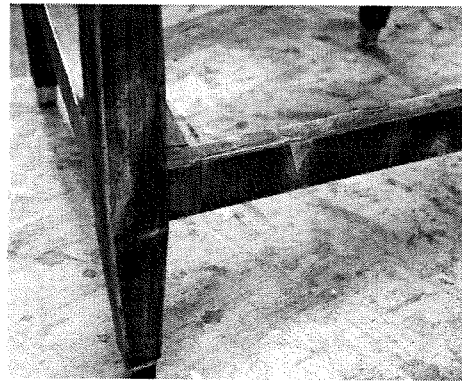
7.kép. Korábbi kiegészítések

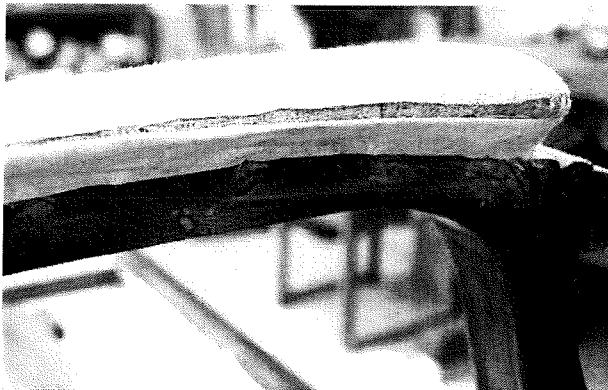
8.kép. Fakitt kiegészítések

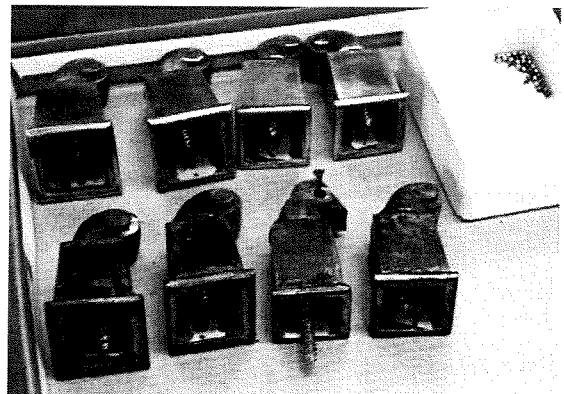
9.kép. Fémtisztítás

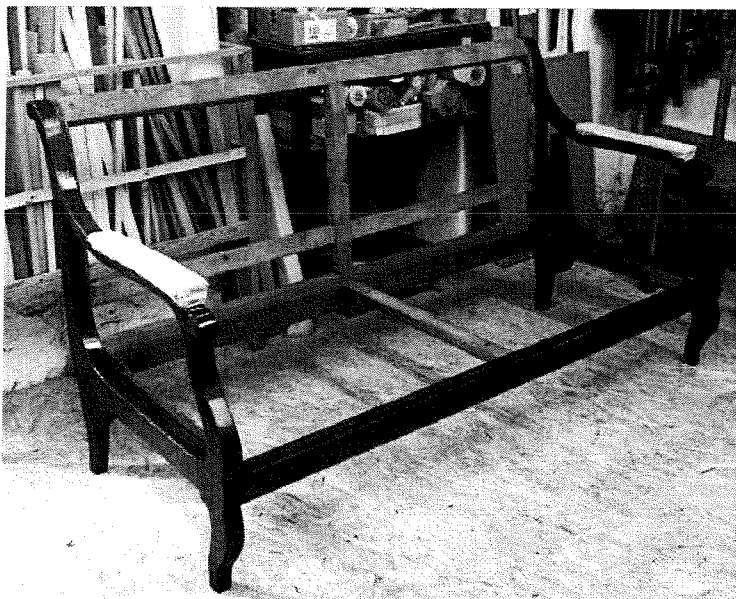
10.kép Felületkezelés

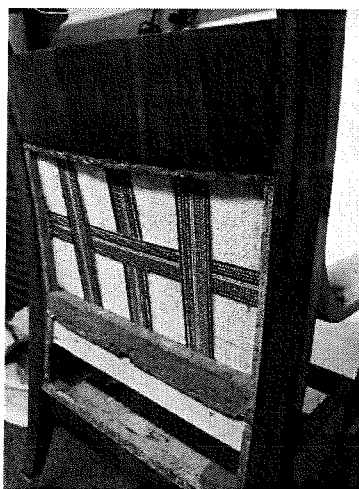
11.kép. Gurtvizás

A kárpitozás első művelete a fűzött hevederezés vagy gurnizás volt (11.kép). Az ülésekre és a hátlapokra rögzített gurnnira került a zsineggel lekötözött rugózat (12.kép). Ezt követte a rugózat vásznazása, majd az afrik tömőanyag felhelyezése, melyre az alakvászson került formázó átvarrással (13.kép). A végleges forma kialakításhoz felkerült a lószőr és vatta tömőanyag (14.kép). A felső tömőanyagot molinóvászson borítja (15.kép). Utolsó lépés volt a külső szövettel történt bevonás. A szegélyekre ragasztással rögzített bortni került (16, 18, 19.kép).

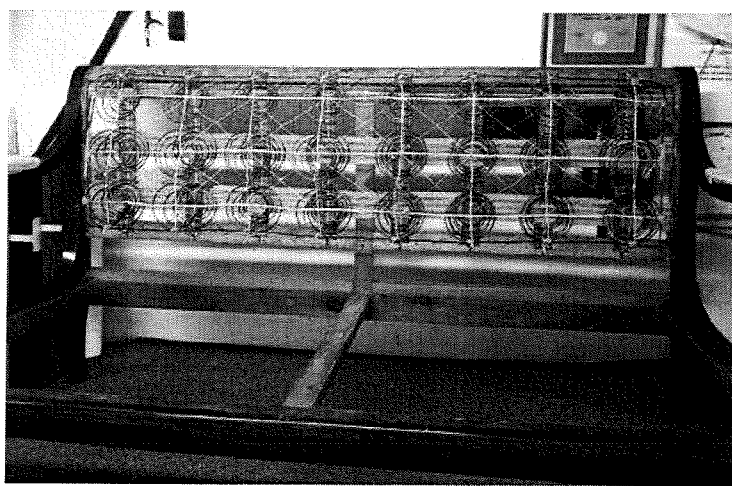
12.kép. Rugózat rögzítése

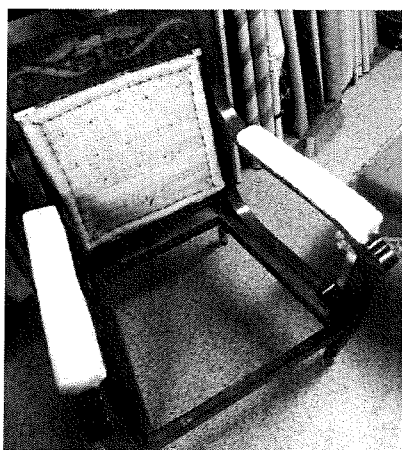
13.kép. Él formázása varrással

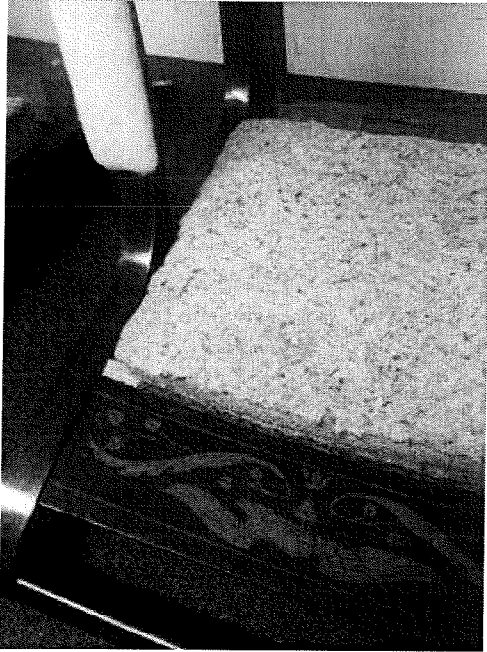
14.kép. Lószőr, vatta tömőanyag

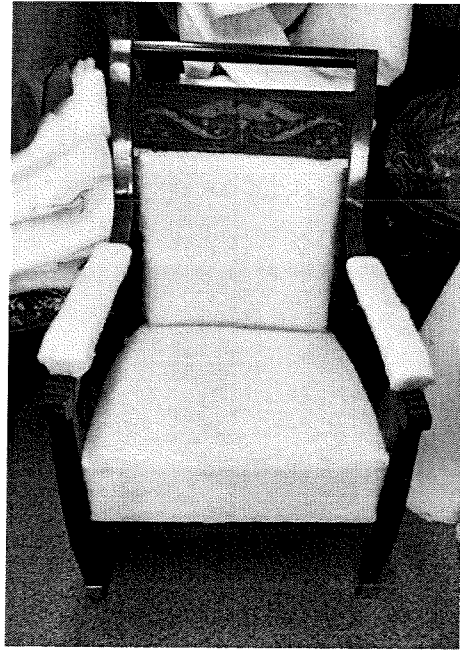
15.kép. Molinó

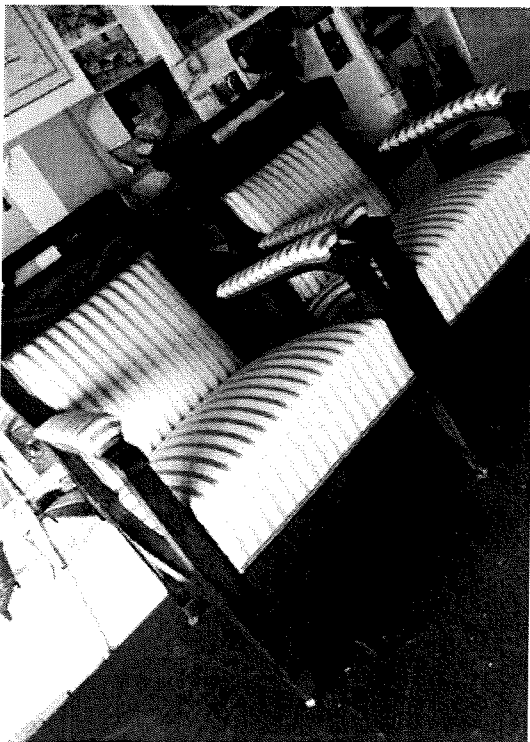
16.kép. Bevonás

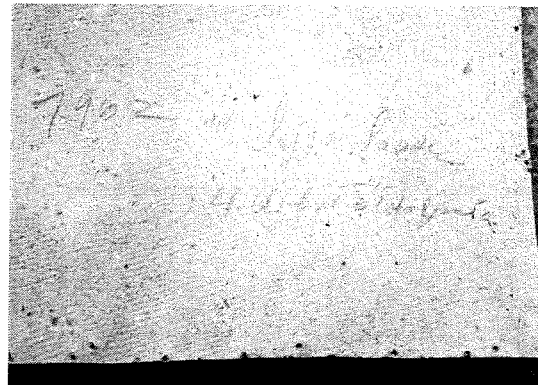
17.kép. 4 darab bútorra vonatkozó
bejegyzés 1962-ből

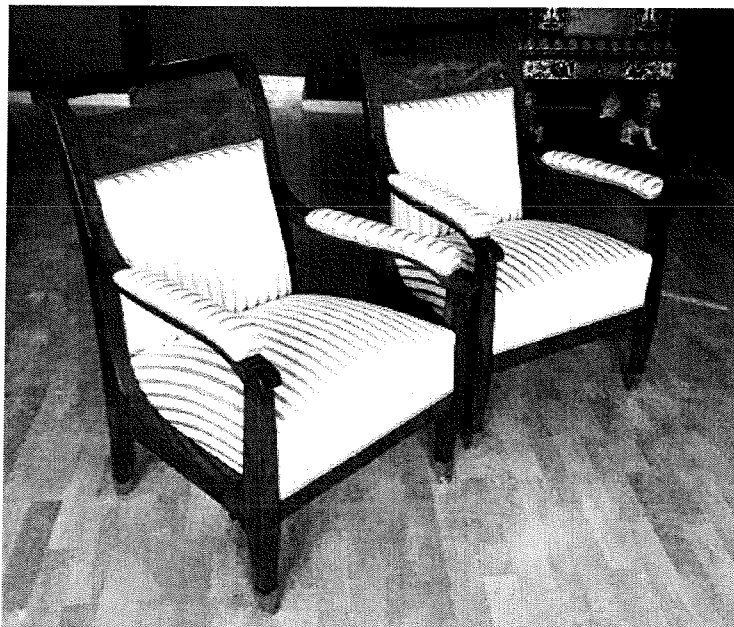
18.kép. A restaurált és kárpitozott fotelek

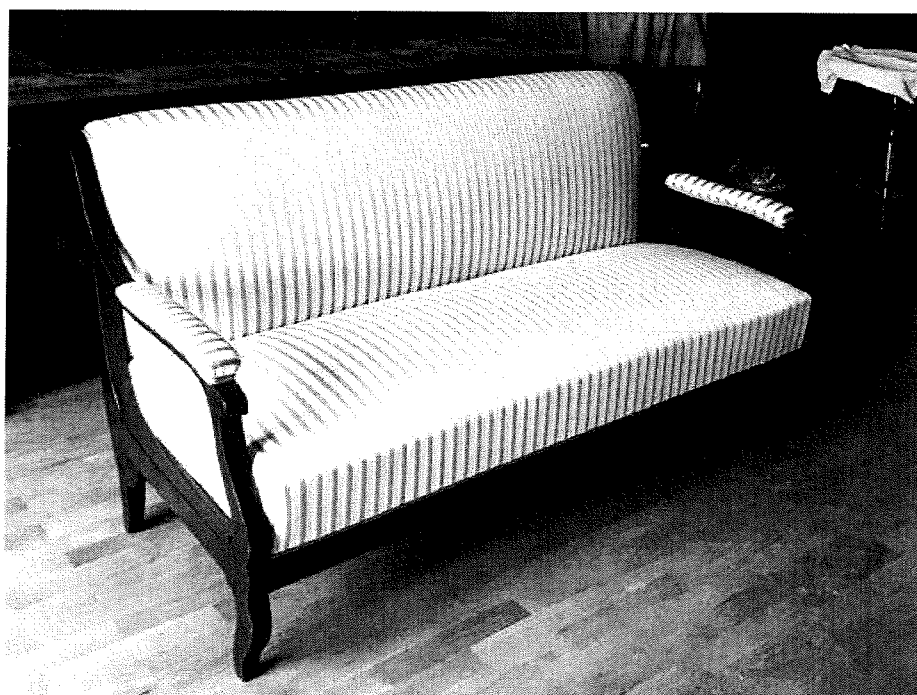
19.kép. A restaurált és kárpitozott kanapé
